О РЕЗУЛЬТАТАХ РАССЛЕДОВАНИЯ АВАРИИ И ЛИКВИДАЦИИ ЭНДОГЕННОГО ПОЖАРА НА ШАХТЕ «ТАЛДИНСКАЯ – ЮЖНАЯ»

Рассмотрим влияние данных факторов на примере аварии, произошедшей 14 августа 2018 года на выемочном участке 48-8 в АО «Шахтоуправление «Талдинское – Южное».

ON RESULTS OF INVESTIGATION OF ACCIDENT AND ELIMINATION OF ENDOGENOUS FIRE AT «TALDINSKY YUZHNY» MINE

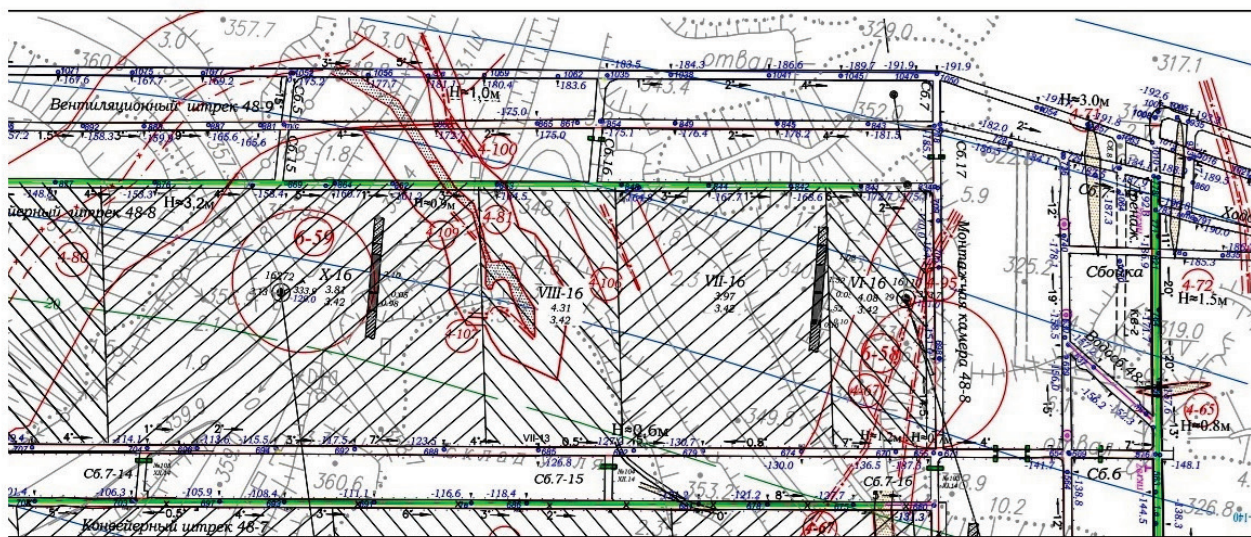
Рис. 1. Фрагмент плана горных работ лавы 48-8 в районе монтажной камеры 48-8

зоне геологического нарушения № 4-66 у монтажной камеры 48-8. Это было обусловлено тем, что за перемычку № 121 в вентиляционном штреке 48-8 был заведен дегазационный трубопровод, подключенный к МДУ. Однако несмотря на интенсивное высушивание угля, процессы окисления не происходили в связи с тем, что в проходящем через угольные скопления воздухе было значительное количество метана (до 55 %) и практически отсутствовал кислород (в пределах 2 %), что подтверждается результатами отбора проб воздуха силами ВГСЧ (протоколы за период отработки лавы).

работок в выработанном пространстве лавы появился кислород в содержании до 17 %. Ввиду того, что уголь в районе монтажной камеры 48-8 находился в высушенном состоянии, произошло значительное снижение продолжительности инкубационного периода самовозгорания (по расчетам до 35–40 суток, однако возможно и более сильное снижение, т. к. неизвестна фактическая влажность угля в выработанном пространстве). В связи с вышеизложенным, по истечении двух недель, появилась вероятность начала интенсивного окисления и нагревания угля с выделением «пожарных» индикаторных газов. По состоянию на 12.08.2018 температура в очаге нагревания превысила 300 °С, что подтверждается наличием в пробах воздуха значительного содержания ацетилена (C_2H_2).

Одним из возможных мест возникновения очага самовозгорания был определен угольный целик между конвейерным штреком 48-8 и вентиляционным штреком 48-9 в зоне влияния геологического нарушения № 4-81, что обусловлено следующим:

- образование в целике угля, в районе геологического нарушения № 4-81, зон повышенной трещиноватости вследствие воздействия опорного горного давления;

- изменение режима проветривания горных выработок, в связи с организацией проветривания подготавливаемых очистных забоев, сокращение подачи воздуха в демонтажную камеру 48-8 на 330 м³/мин привело к перераспределению вентиляционного давления в сети горных выработок и выработанном пространстве лавы 48-8, что, в свою очередь, вероятно, спровоцировало увеличение скорости фильтрации воздуха в целике угля в зоне геологи-

ческого нарушения № 4-81 до пожароопасных значений.
